**DPE** Diagnostic de performance  
énergétique (logement)

2ème étage, N° de lot: 37 et 38.

Année de construction : Avant 1948

Adresse : 24 Boulevard Exelmans 75016 PARIS 16

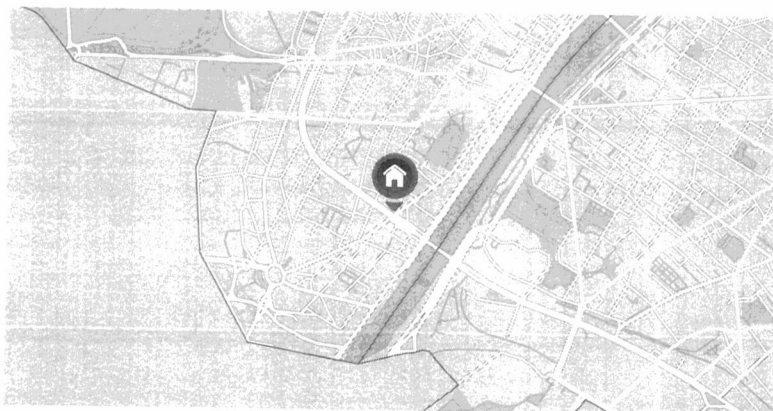
**Extrait cartographique du PPR : Gypse antéludien**

*Le bien immobilier n'est pas situé à l'intérieur d'une zone à risques*
